RADONDOKUMENTASJON

Bygning	TØYEN HOVEDGÅRD HOVEDHUSET
Bygningskode	TØ01
Adresse	Sahrs-/ Monradsgate
Eierforhold	UIOs egen bygning
Bruk	Representasjon, kontorer, kafe mm.
Siste radonmåling	2017/18
Planlagt oppfølgende måling	2018/19
Status	Det er enkelte oppholdsrom med radonkonsentrasjon høyere enn anbefalt maksimumsgrense. Tiltak gjennomføres før nye målinger.
Sist oppdatert	11.09.2018
Historikk	
<p>Tøyen er spesielt utsatt for radon og UIO har gjennomført spredte målinger og tiltak siden 90-tallet. I 2004 ble det gjennomført en systematisk kartlegging av Tøyen hovedgård og en prosjektgruppe ble etablert for å prosjektere og gjennomføre tiltak. Det er blant annet gjort følgende tiltak</p> <ul style="list-style-type: none">- Ventilasjonsanlegg i vestfløy- Ventilasjonsanlegg i 2. etasje i hovedfløy- Tetttiltak i kjellere og kryperom- Ventilering av kjellere og kryperom <p>Vinter 2017/18 ble det målt litt høye verdier i enkeltrom i østfløyen. Radonviftene for disse områdene kontrolleres og nye kontrollmålinger gjøres.</p> <p>I 2018 ble 2. etasje i hovedfløy rehabilitert og ventilasjonsanlegg oppgradert. Målinger viste at ingen kontorer hadde verdier høyere enn maksimumsgrensen på 20

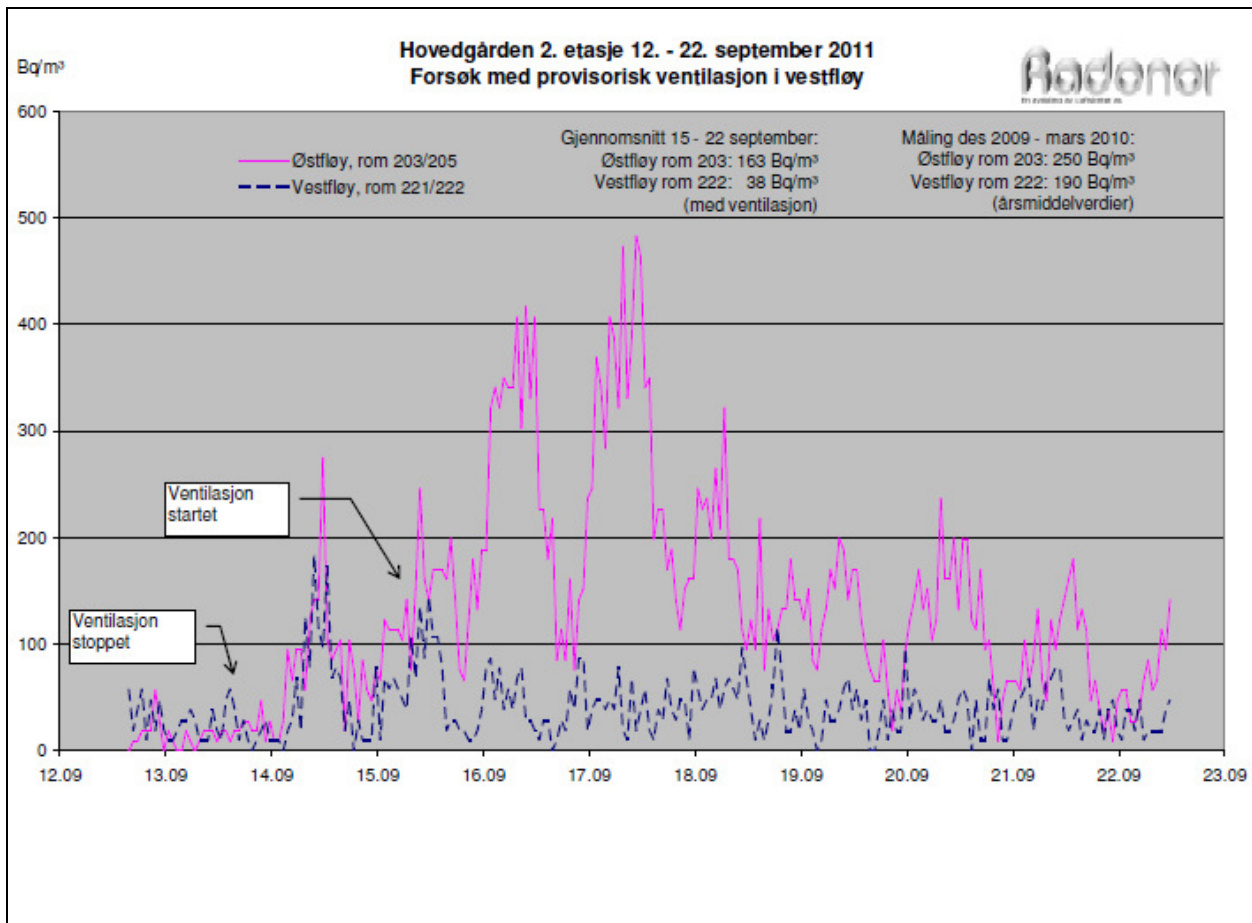
En radonmåler av typen Sarad Radon Scout ble plassert i rom 221, men med åpne dører mellom rommene. Samtidig ble det plassert en måler i rom 205 i østfløyen der det ikke var ventilasjon. Det ble først målt noen dager uten ventilasjon. Ventilasjonen ble satt i drift 15/9 kl. 13.

Måleresultatene er vist grafisk i vedlegg. I perioden frem til 15. september er radonnivåene i de to fløyene kun påvirket av naturlige svingninger og vi ser at de stiger og synker tilnærmet parallelt. Etter at ventilasjonen i vestfløyen ble startet, følger ikke radonnivåene her lenger de samme svingningene som i østfløyen og ligger i gjennomsnitt 75 % lavere enn i østfløyen. Kortidsmålinger har generelt høy usikkerhet, men dette er en klar indikasjon på at ventileringen ga betydelig reduserte radonverdier i vestfløyen.

Det anbefales å montere balansert ventilasjon med varmegjenvinning for hele 2. etasje ved Tøyen hovedgård. Det foreligger allerede et forslag til praktisk utforming der et ventilasjonsaggregat plasseres på loftet med luftinntak og avkast gjennom eksisterende piper. Det anbefales å prosjektere med 1000 m³/h som vil gi et luftskifte på ca. 2 oms/h. Det betyr en innblåst luftmengde på ca. 80 m³/h pr. rom. Det er god plass til kanaler og lydempere på loftet, noe som er gode forutsetninger for et anlegg uten støyproblemer. Med hulltaking ned til hvert enkelt rom vil det heller ikke bli synlige kanalføringer.
