Forvaltningsplan for bygning i verneklasse 2  
**BL23 KJEMIBYGningen**

Planen er utarbeidet av Forsvarsbygg nasjonale festningsverk på oppdrag fra Universitetet i Oslo.

Oslo, desember 2015

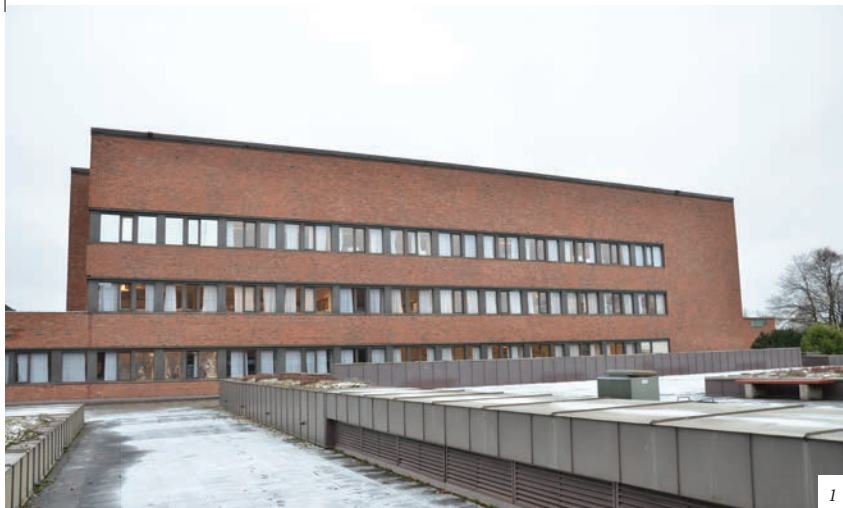
1

- 1. Østre karrébygg, fasade mot nordvest*
- 2. Kjemibygningen sett fra sør.*
- 3. Frambygg vest og vestre karrébygg fra sør.*
- 4. Østre karrébygg og forbindelsesbygning.*
- 5. Atrium med fontene, ved bygningene mot øst.*
- 6. Frambygg mot øst og forbindelse til østkarré.*
- 7. Bokstaver av bronse ved hovedinngang mot vest.*

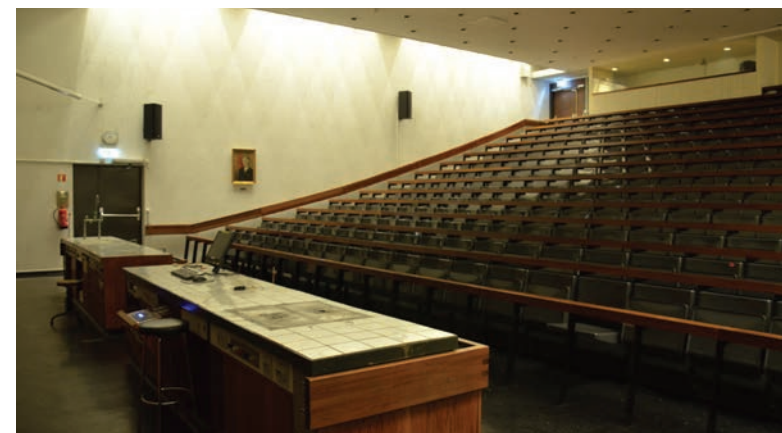
Klappstolene er laget av plast, skrivestøttene er trolig av lakkert eik eller furu.

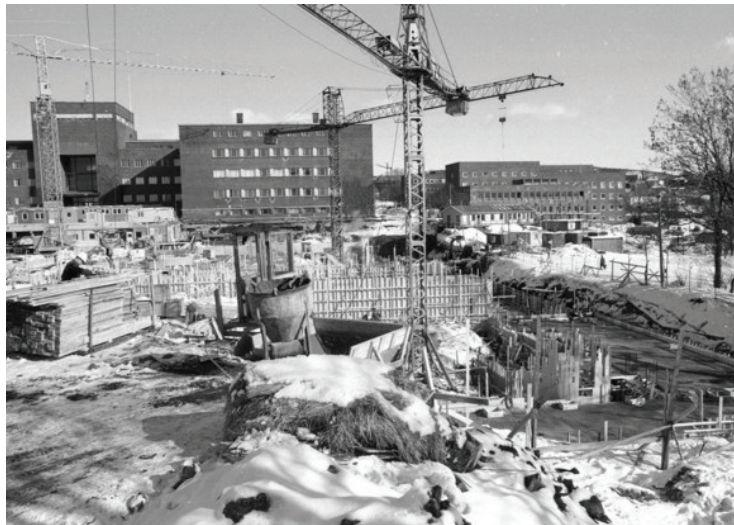
Byggearbeider under oppføringen av Kjemisk institutt. Fysikkbygningen sett fra sør, med Geologibygningen og ZEB-bygningen til høyre, 14.3.1966. Foto: Harald Inge Gjølme/MUV/UiO

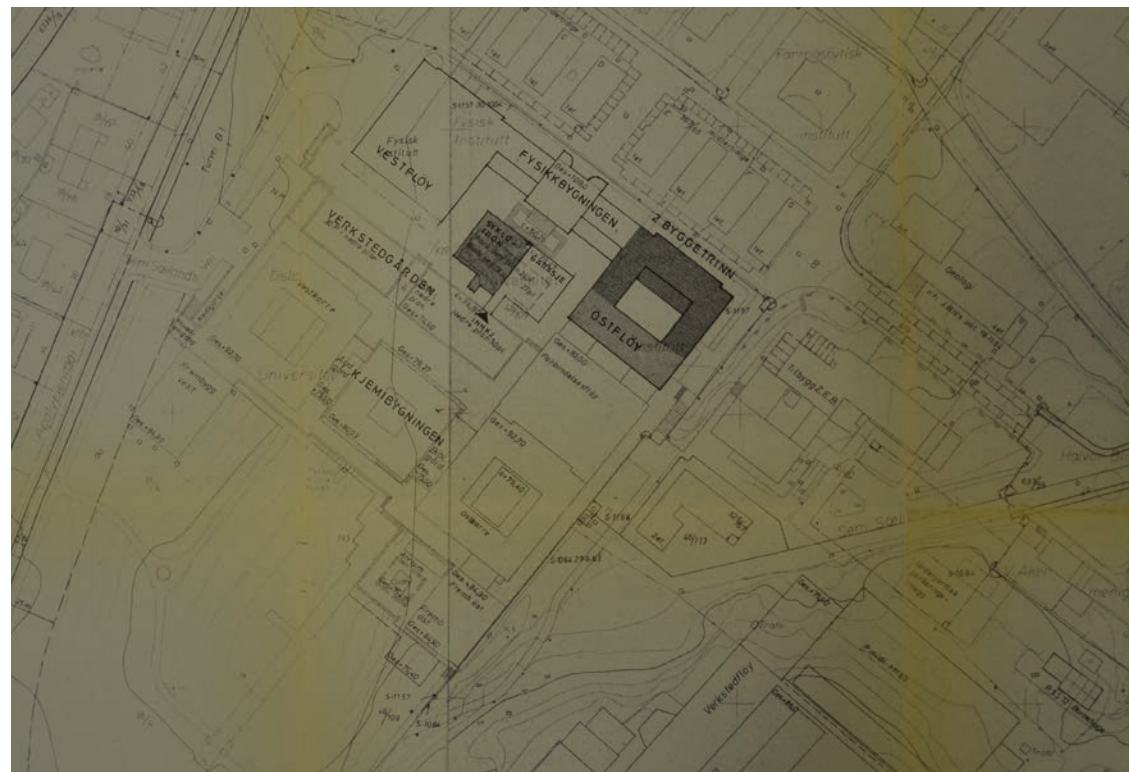
Situasjonsplan for Kjemibygningen og Fysikkbygningen. Tegningen er fra Arkitekturmuseets arkiv.
