Forvaltningsplan for fredet park

UNIVERSITETSPLASSEN og UNIVERSITETSHAGEN, KARL JOHANS GATE 47

Planen er utarbeidet av Forsvarsbygg nasjonale festningsverk i samarbeid med Parkseksjonen, Eiendomsavdelingen, UiO, på oppdrag fra Plan- og utredningsseksjonen, Eiendomsavdelingen ved Universitetet i Oslo.

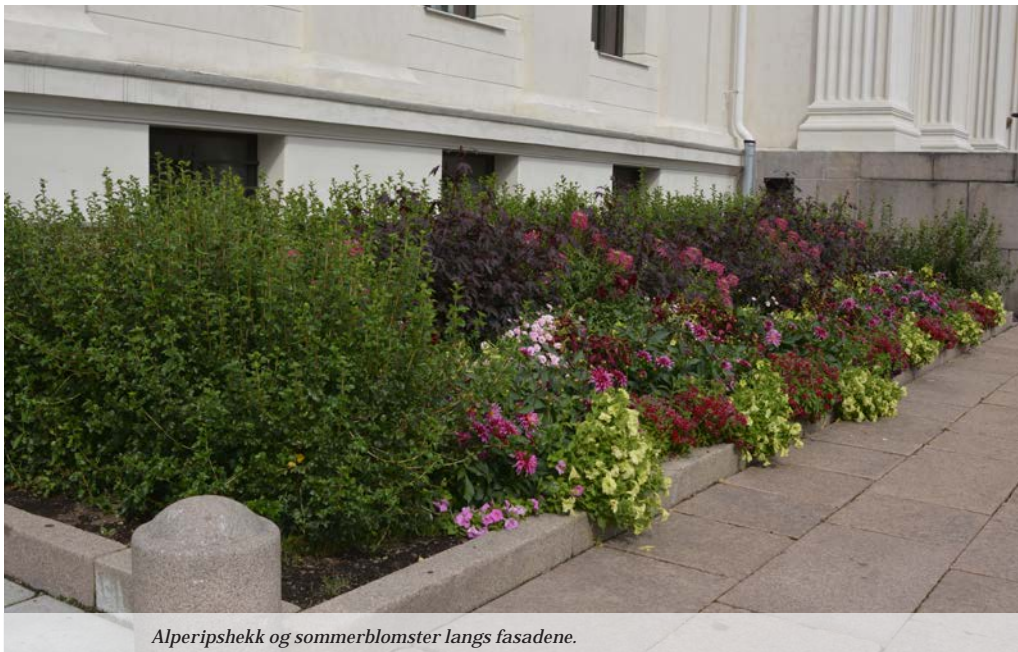
Alperishekk og sommerblomster langs fasadene.

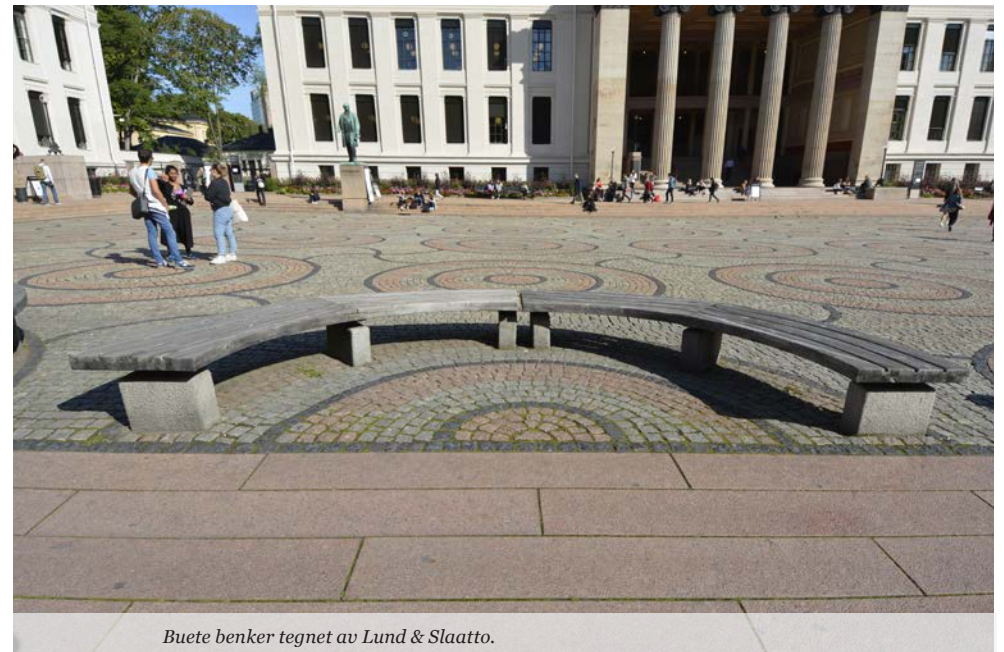
Buete benker tegnet av Lund & Slaatto.

Plassen ble rehabilitert pga. store setningsskader som følge av omfattende tunell- og gravearbeider i nærmiljøet. All belegningsstein ble tatt opp, plassen ble refundamentert, og brosteinen ble satt i mørtel med fuger av sementblandet steinmel (i samme mønster som tidligere). Blomsterbedene ble gjort 60 cm bredere. I beskrivelsen av arbeidene står det også at statuene ble flyttet 6 meter nærmere midtgangen. Gjærde og portstolper mot hagene ble rettet opp og refundamentert. Langs Karl Johans gate ble det montert 5 buete trebenker på granittsokkel, tegnet av Lund & Slaatto.

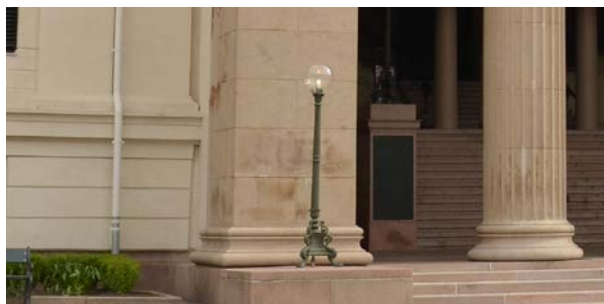
BELYSNING

Lyktestolpene var opprinnelig gasslamper som senere ble gjort om til elektrisitet. Selve kuppelen er skiftet flere ganger. Opprinnelig hadde de tradisjonelle sekskantete gasskupper, senere ble de skiftet ut med runde, hvite kupper (trolig på 1930-tallet). Dagens blanke glasskupper er trolig fra rehabiliteringen på 1980-tallet. Lyktestolpene er opprinnelige og har høy verneverdi. Det er viktig med jevnt tilsyn/vedlikehold slik at ev. rustskader stanses på et tidlig tidspunkt.

Utskifting av elektriske komponenter og oppmaling av stolpene med tilsvarende maling og farge regnes som vedlikehold. Øvrige tiltak, som flytting, endring av farge mm., er søknadspliktige.

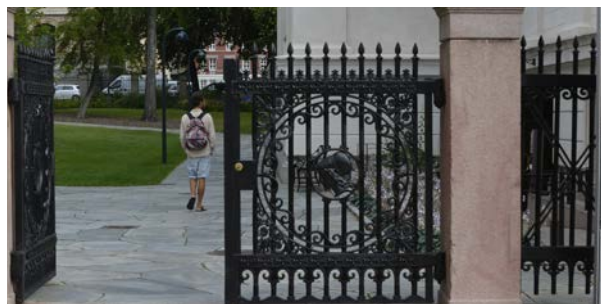
GJERDE/PORT

Gjerdet og portbladene har høy verneverdi som del av det opprinnelige anlegget. Gjerdet rundt hele hagen ble demontert og restaurert som en del av sentrumsprosjektet som ble ferdigstilt i 2015. Det er viktig med jevnt tilsyn/vedlikehold slik at ev. rustskader stanses på et tidlig tidspunkt.

Rustbehandling og maling med samme type maling og farge regnes som vedlikehold, øvrige endringer, som fargeendring, flytting eller utskifting, er søknadspliktige.

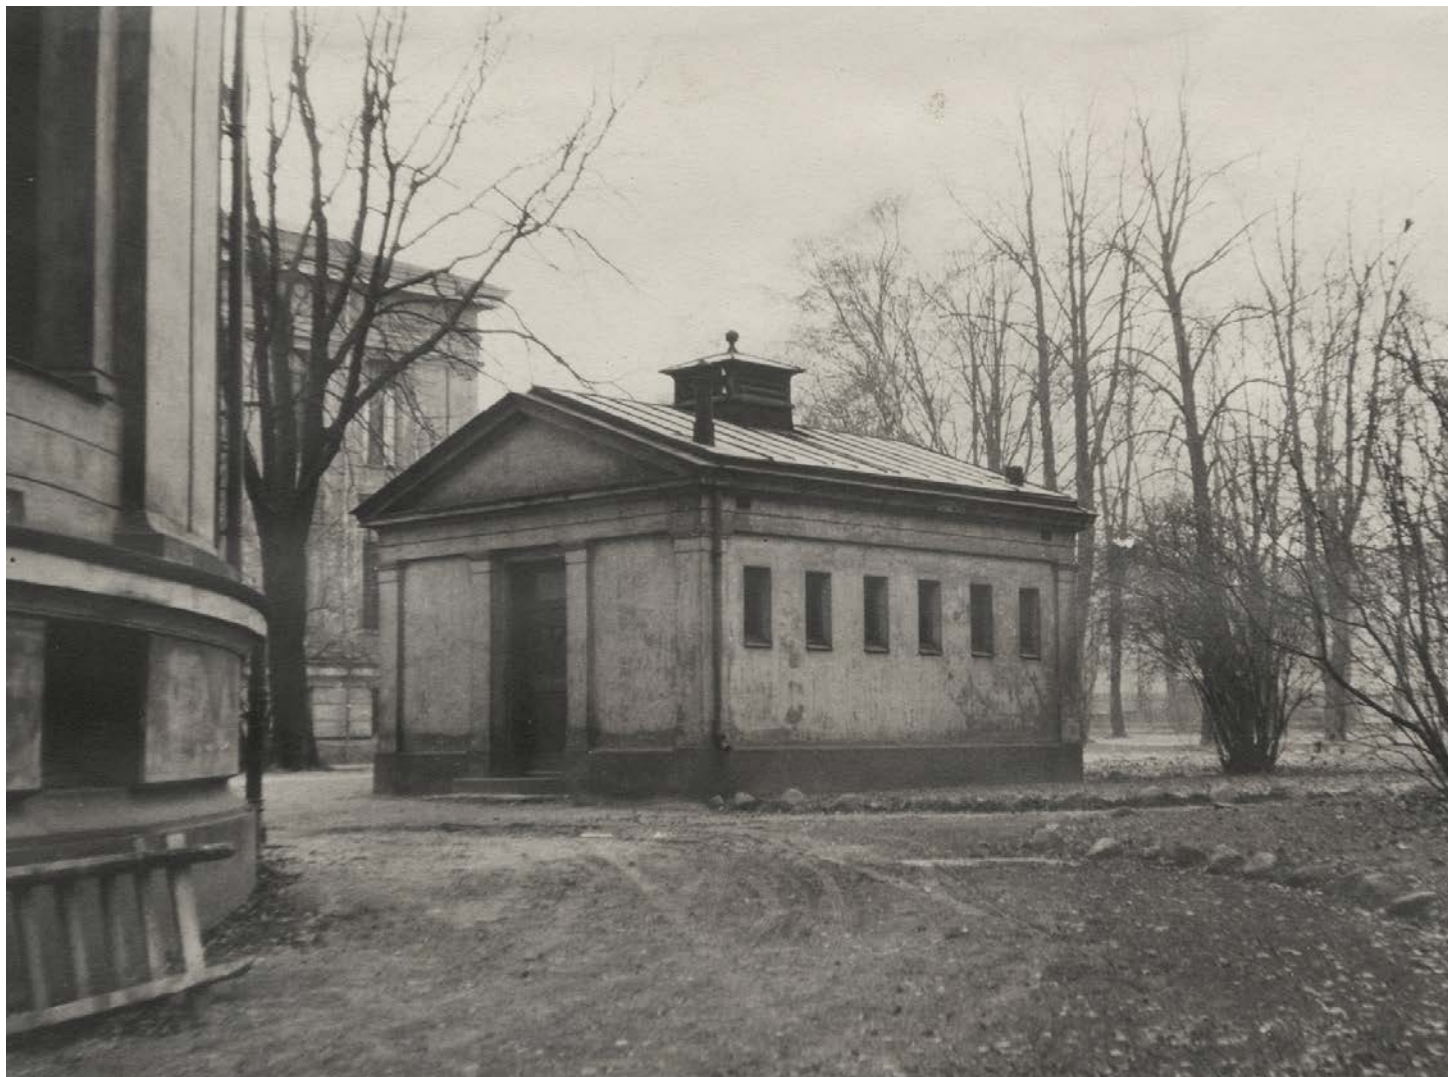
Bildet viser toalettbygningen som var tegnet inn på hageplanen fra 1930. Bygningen ble trolig tegnet av arkitekt Holger Sinding-Larsen og oppført i den perioden han var universitetets bygningsinspektør (1907–1924). Foto: MUV

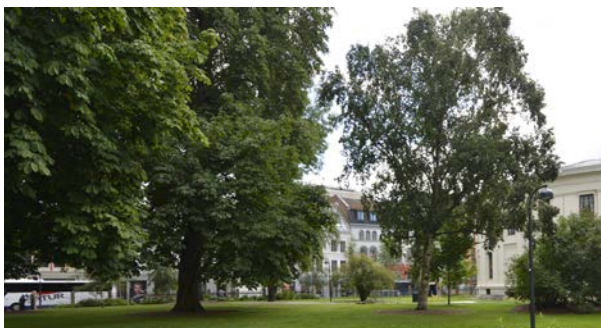
TRÆR

Fritt voksende trær av forskjellige arter og alder vokser på flere av plenområdene. Det ble lagt ut flis rundt stammene for å beskytte rotsone.

Flere av de store trærne er fra Universitetshagens tidlige utforming. Andre er plantet senere. Trærne betraktes som kulturarv og forvaltes i henhold til dette som verdier av stor betydning. Det skal være trær av ulik alder og utvikling i parken for å ivareta opplevelsen av unge og gamle trær. Trær må holdes sunne og friske, og man må unngå å påføre dem skader.

NB! Ved anleggsarbeider skal trærne beskyttes slik at rotsone, stamme og krone ikke skades.

Felling uten at det replantes samme art i plantehullet, er søknadspliktig tiltak. Alminnelig skjøtsel innebærer tilsyn med krone og beskjæring etter behov.

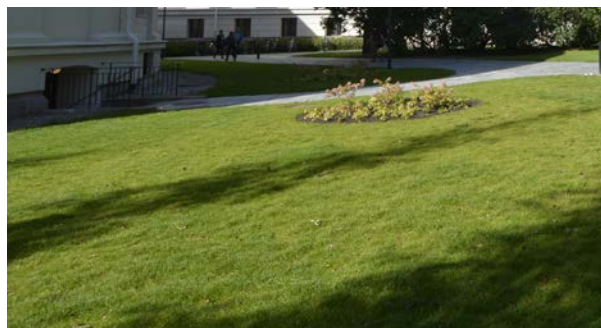
PLEN

Klipte bruksplener er anlagt mellom hellegangene.

Jevnlig plenklipping (i dag med robotklipper) og stikking av kanter regnes som ordinær skjøtsel. Inngrep som endrer plenens utstrekning eller karakter, er søknadspliktig.

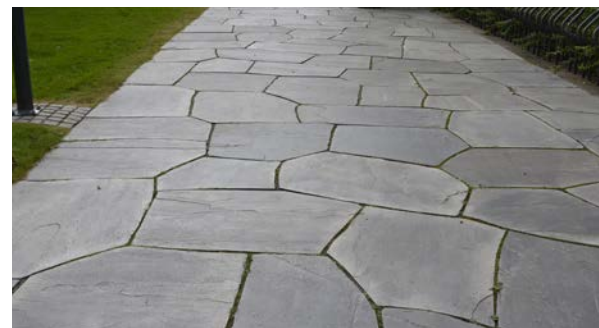
HELLELAGTE GANGER

Hellegangene har verneverdi som en del av hageplanen fra 1955. Hagegangene skal holdes fri for løv og planterester. For å unngå brekkasje og skader, er det strenge restriksjoner på bruk av kjøretøy, lifter, brøyteutstyr mm. Det er utarbeidet et eget skriv med krav og retningslinjer. Plassering av containere eller løftelemmer fra lastebiler tillates ikke på skiferdekkene.

Utskifting av enkeltheller ved brekkasje regnes som ordinært vedlikehold, anleggning av nye ganger eller endring av type belegg er søknadspliktig.

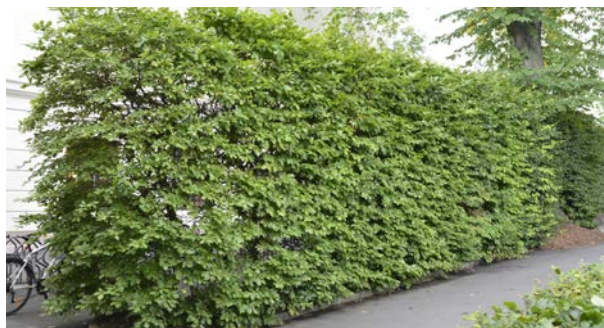
FORMKLIPTE HEKKER

Fjerning av dødt materiale vinter eller vår og beskjæring i ønsket høyde/form (spesifisert i eget dokument) regnes som skjøtsel. Endring av hekkens fasong eller omfang, samt fjerning av hele eller deler av hekkene, er søknadspliktig.

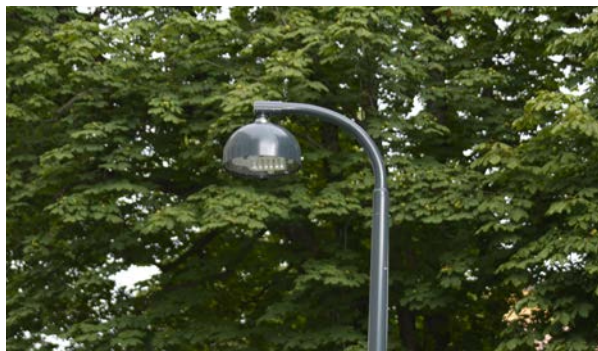
BELYSNING

Utskifting av elektriske komponenter og oppmaling av stolpene med samme farge og malingstype regnes som vedlikehold. Utskifting av stolpene er søknadspliktig.

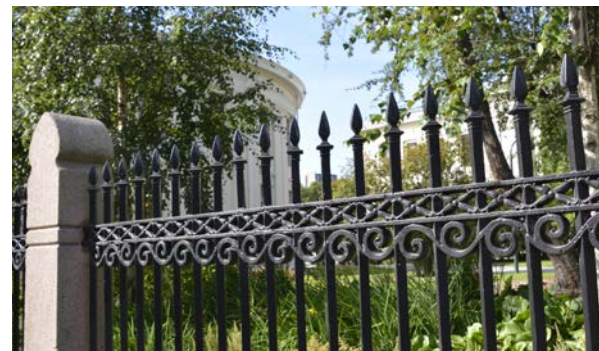
GJERDE

Støpejernsgjerdet langs Universitetshagen er delvis erstattet av støpejernsgjerde med enklere utforming. Gjerdestolpene av huggen granitt er opprinnelige og har høy verneverdi. Det er viktig med jevnlig ettersyn, slik at ev. rustskader kan utbedres raskt.

Rustbehandling og oppmaling av støpejernsgjerdet med samme malingstype og farge regnes som vedlikehold. Utskifting eller flytting av gjerdet er søknadspliktig.

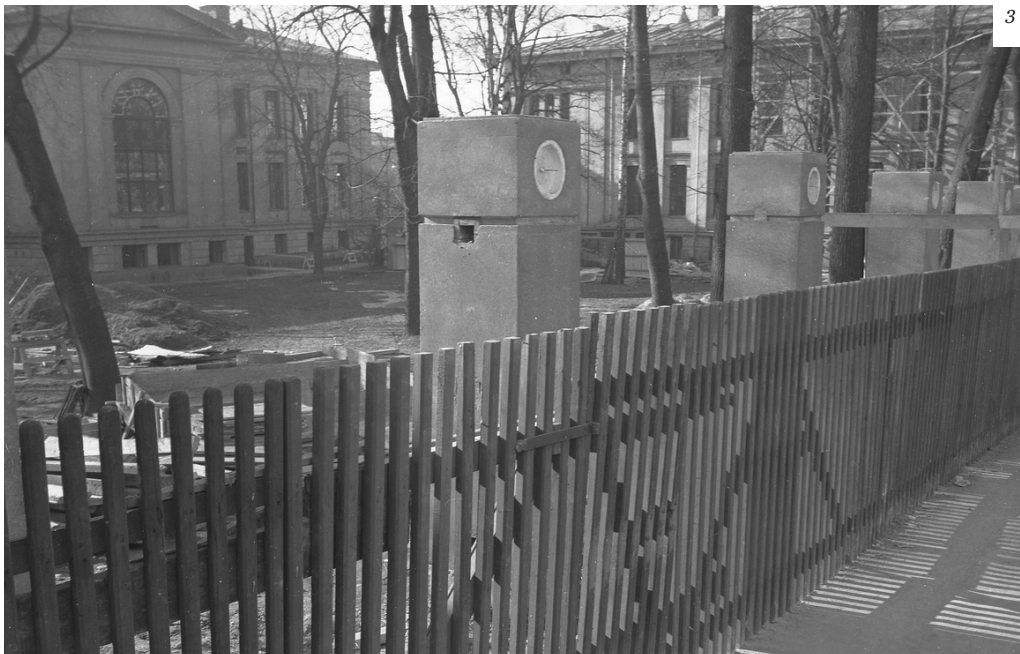
3

3. Omlegging av gjerde med nye stolper.

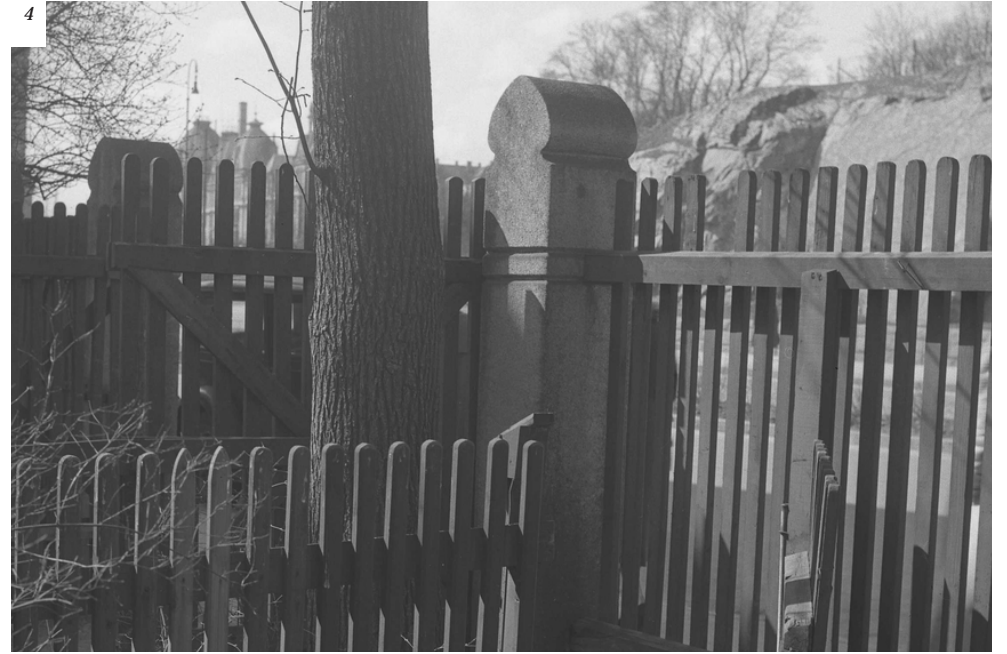
4

4. Opprinnelig stakittgjerde med gjerdestolper av granitt.

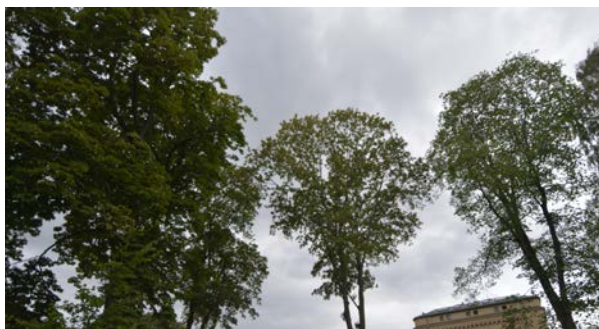
TRÆR

Flere av de store trærne er fra Universitetshagens tidlige utforming. Andre er plantet senere. Trærne betraktes som kulturarv og forvaltes i henhold til dette som verdier av stor betydning. Det skal være trær av ulik alder og utvikling i parken for å ivareta opplevelsen av unge og gamle trær. Trær må holdes sunne og friske, og de må ikke påføres skader.

NB! Ved anleggsarbeider skal trærne beskyttes, slik at rotsone, stamme og krone ikke skades.

Felling uten at det replantes samme art i plantehullet, er søknadspliktig tiltak. Alminnelig skjøtsel innebærer tilsyn med krone og beskjæring etter behov.

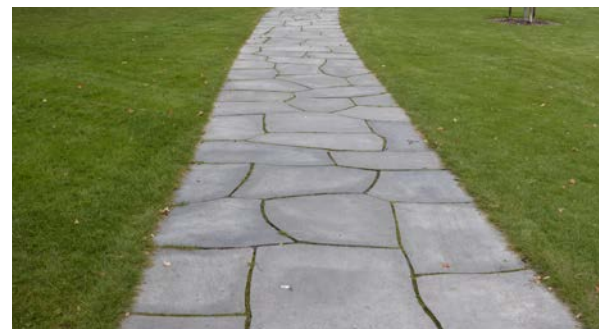
HELLELAGTE GANGER

Hellegangene har verneverdi som en del av hageplanen fra 1955. Hagegangene skal holdes frie for løv og planterester. For å unngå brekkasje og skader er det strenge restriksjoner på bruk av kjøretøy, lifter, brøyteutstyr mm. Det er utarbeidet et eget skriv med krav og retningslinjer. Plassering av containere eller løftelemmer fra lastebiler tillates ikke på skiferdekkene.

Utskifting av enkeltheller ved brekkasje regnes som ordinært vedlikehold, anlegging av nye ganger eller endring av type belegg er søknadspliktig.

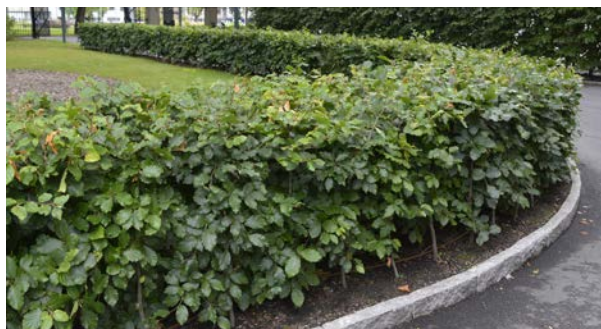
FORMKLIPTE HEKKER

Fjerning av dødt materiale vinter eller vår og beskjæring i ønsket høyde/form (spesifisert i eget dokument) regnes som skjøtsel. Endring av hekkenes fasong eller omfang, samt fjerning av hele eller deler av hekken er søknadspliktig.

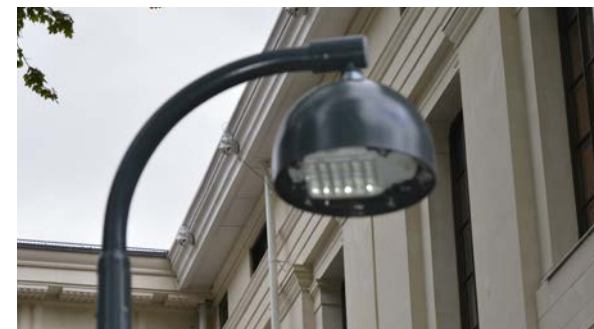
BELYSNING

Utskifting av elektriske komponenter og oppmaling av mastene med samme farge og malingstype regnes som vedlikehold. Utskifting av mastene er søknadspliktig.

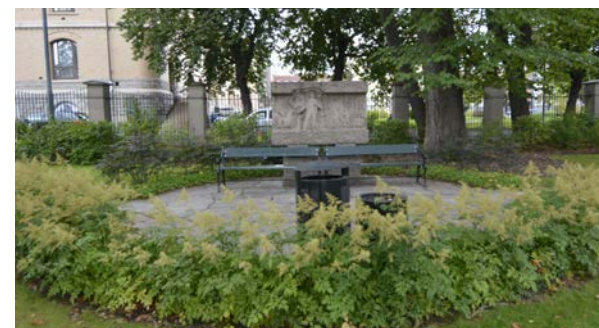
BED VED PAASCHEMONUMENTET

Rundt skiferplassen ved monumentet over Fredrik Paasche er det smale bed. Den sørvestre delen av bedet er beplantet med arendsspir (*Astilbe x arendsii 'Brautchleier'*), det nordøstre er beplantet med høst-ormedrue (*Cimcifuga simplex 'Brunette'*) og kantabstorknebb (*Geranium x cantabrigiense 'Karmina'*).

Utskifting av enkeltplanter ved behov med tilsvarende art regnes som ordinær skjøtsel. Plantevalget kan endres ved behov, så lenge det ikke forandrer hovedinntrykket. Alle endringer i artsvalget skal dokumenteres.

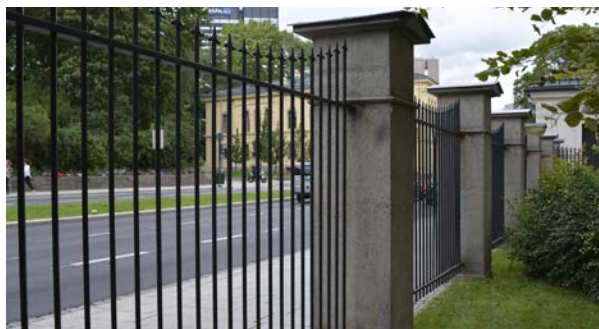
GJERDE

Opprinnelig var det stakittgjerde av tre langs både Frederiks gate og Kristian IVs gate. I Riksantikvarens varsel om fredning fra 21.1.2001 heter det «Da empirikvartalet ble revet på 1960-tallet, ble gjerdet flyttet, delvis kopiert og gjenoppført rundt Universitets-hagen». Opplysningen er ikke nærmere sjekket, men deler av gjerde kan være fra det tidligere Empirekvartalet. Det er viktig med jevnlig ettersyn, slik at ev. rustskader kan utbedres raskt.

Rustbehandling og oppmaling av støpejernsgjerdet med samme malingsstype og farge regnes som vedlikehold. Utskifting eller flytting av gjerdet er søknadspliktig.
